ANNEXES SANITAIRES

PLAN LOCAL D'URBANISME INTERCOMMUNAL

LA DEFENSE INCENDIE

Phase 2 : Diagnostic hydraulique

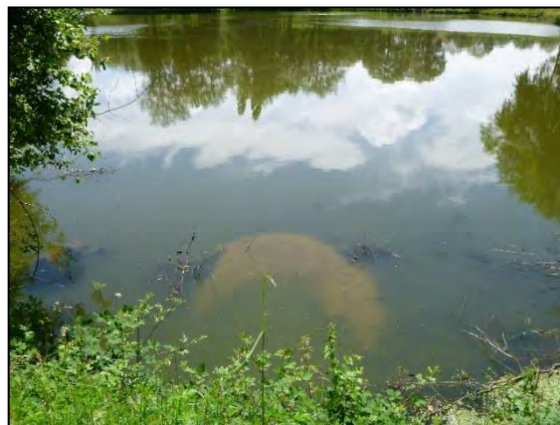
Eaux usées à la sortie d'un réseau pluvial id regard 1649 et 2108

- A la cité Taffanel, un exutoire présente régulièrement des quantités importantes d'eaux usées dues probablement à un déversoir d'orage qui fonctionne fréquemment (anomalie 4 sur Annexe 1-2) ;

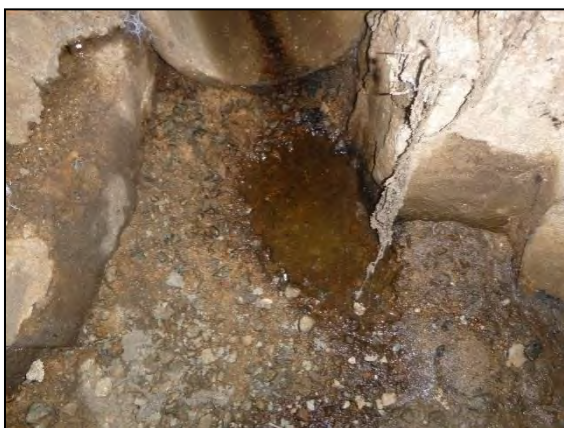
Absence de cunette id 3064

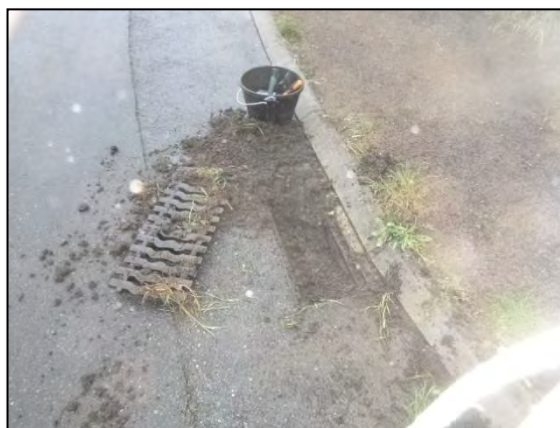
Grille bouchée

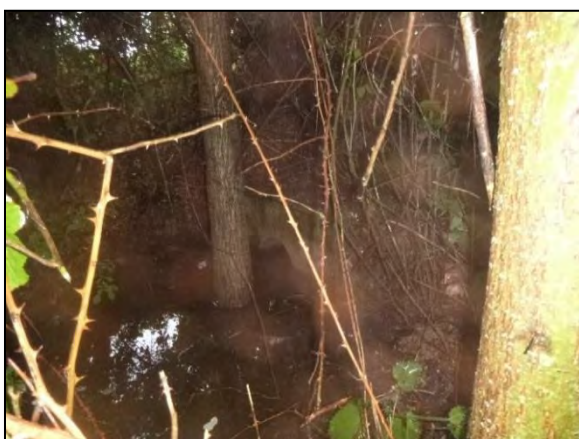
Stagnation d'effluent secteur Vieux-Bourg

- **Anomalies d'écoulement**, correspondant à des dépôts et/ou à la stagnation d'effluents : ces anomalies sont le plus souvent causées par un défaut de pente du réseau ;

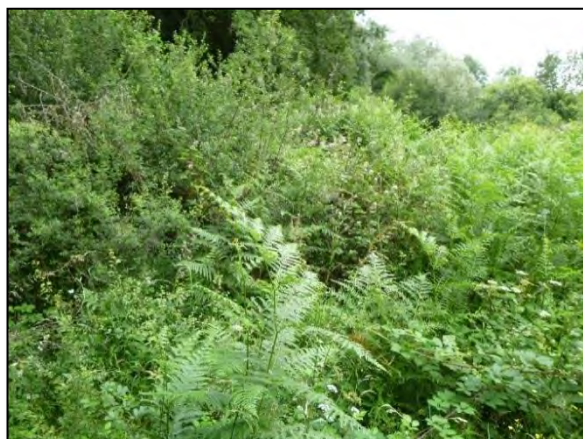
Exutoire inaccessible quartier les Pegauds

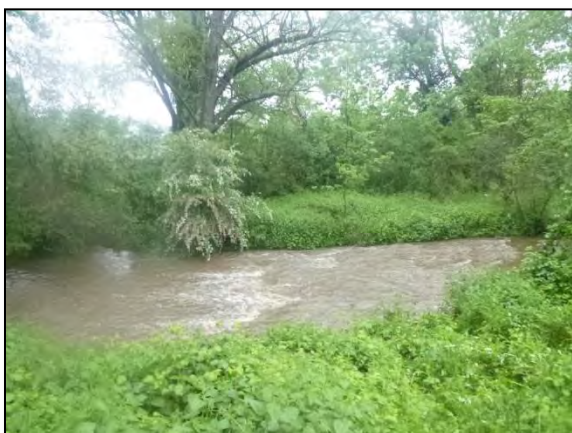
Exutoire du Vieux Bourg dans l'Œil

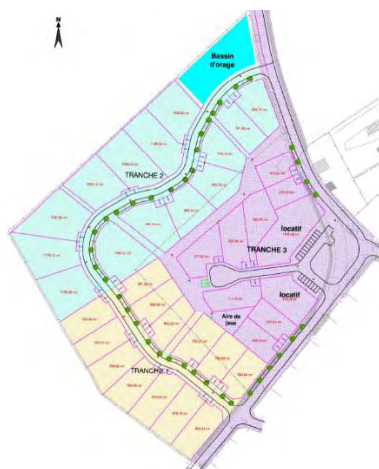
Le dispositif de rétention est composé d'un bassin de 746 m³ avec débit de fuite de 14 l/s (Qspé de 3 l/s.ha) et de noues dont le volume cumulé est de 146 m³. L'exutoire est le fossé situé le long de la RD454.

Plan de composition

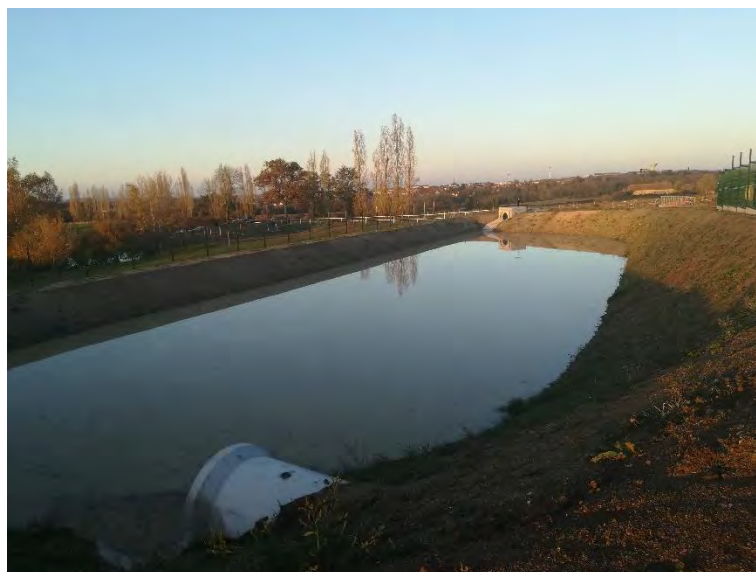
Vue du bassin

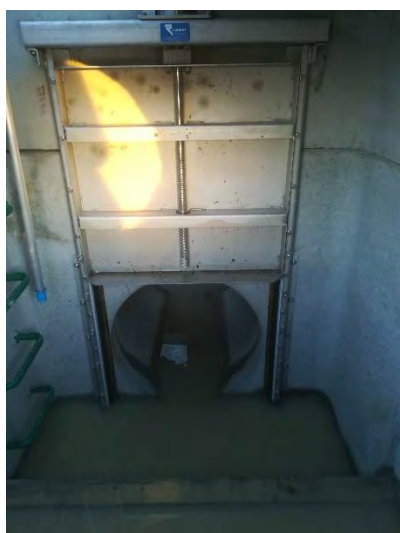
Vanne de confinement en sortie

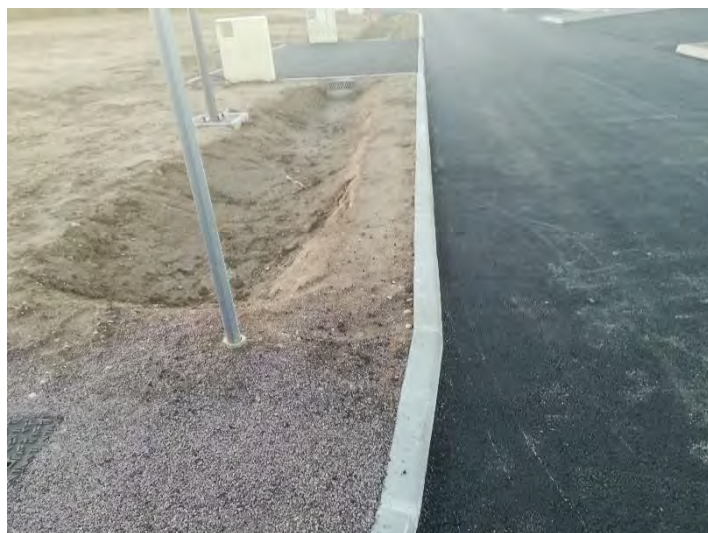
Noue de collecte

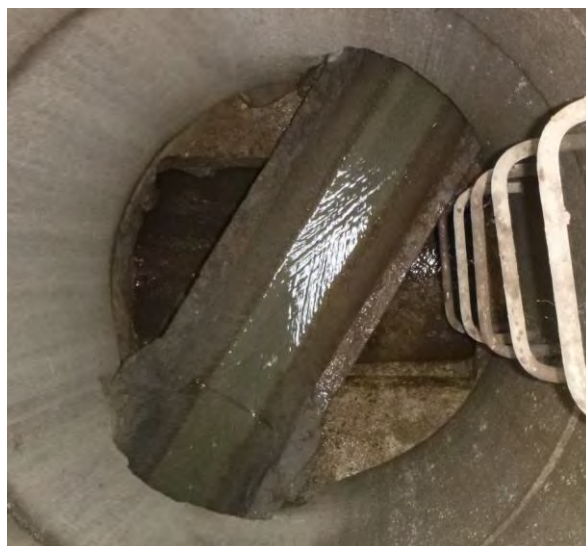
Sur le secteur des Chaises, le réseau d'eaux pluviales a été raccordé au réseau d'eaux usées situé au droit de la RD69 en raison du constat d'un nombre important de mauvais branchement en domaine privé. Ce problème de conception engendrait des rejets d'eaux usées par temps sec dans le milieu naturel et dégradait de ce fait la qualité des eaux du plan d'eau en aval. Des travaux ont donc été réalisés afin de collecter et donc épurer par temps sec les eaux usées. Néanmoins, pour que les volumes transités par le système de collecte d'eaux usées ne soient pas trop augmentés par temps de pluie (système d'assainissement du stade), un déversoir d'orage vers le réseau pluvial a été aménagé : une double lame déversante a ainsi été mise en œuvre et calée pour que le déversement puisse se faire dès une faible lame d'eau. Cette disposition ne préserve cependant pas le milieu récepteur de rejets d'eaux usées par temps de pluie puisque les eaux qui déversent par cet ouvrage restent des eaux usées, même diluées.

Vue de l'ouvrage de délestage sur le réseau d'eaux pluviales

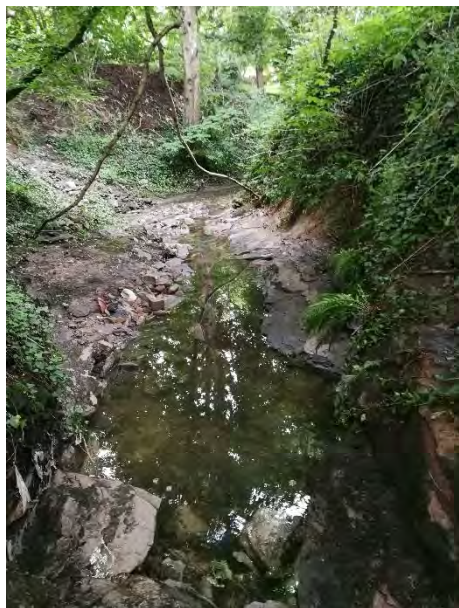
Incision du talweg

Ce secteur présente un réseau d'eaux pluviales raccordé sur le réseau d'eaux usées alors qu'il existe pourtant un talweg à proximité. Ce talweg est de plus est soumis à une dynamique d'érosion liée essentiellement aux déversements successifs d'un déversoir d'orage situé en amont d'un dessableur ; ces derniers impactent de plus potentiellement la qualité du milieu récepteur en aval. La dilution de ces rejets est nulle par temps sec (pas de source) et limitée par temps de pluie dans ce secteur (une partie des eaux pluviales étant interceptée dans le réseau unitaire et non rejetées directement dans le milieu).

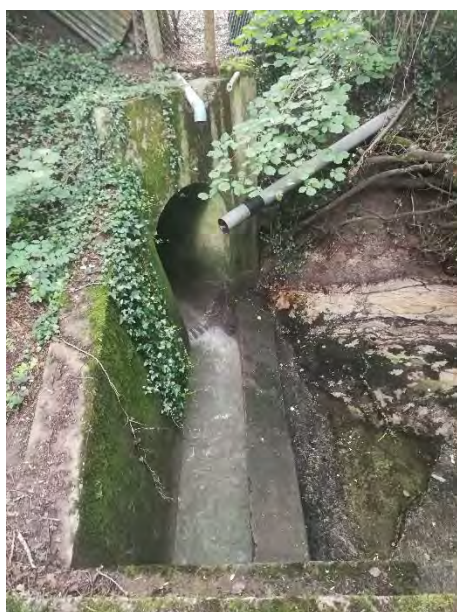
Déversoir d'orage avant les travaux

Entre la phase de terrain et la phase de diagnostic, la lame déversante du déversoir d'orage a été réhaussée et aménagée afin de contrôler et limiter la fréquence des déversements ; une protection anti-affouillement a été mise en pieds du dispositif. Un appareil de mesure va également être mis en œuvre de sorte à quantifier les volumes déversés.

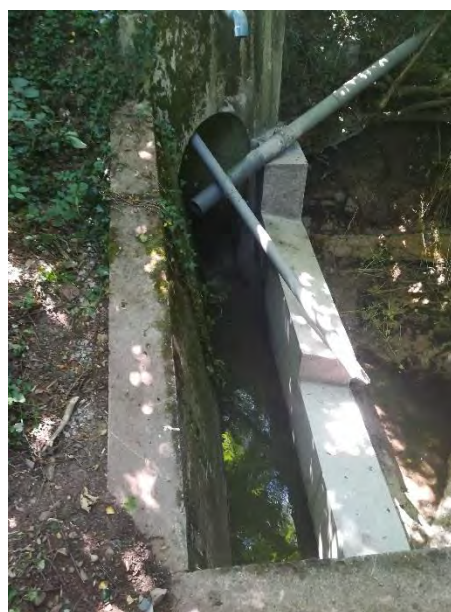
Déversoir d'orage après modification de la lame déversante

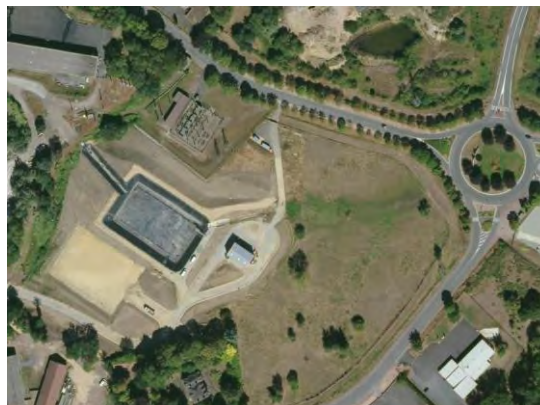
Aménagements hydrauliques récents

Il est important de souligner que le talweg constituant le milieu récepteur des eaux pluviales en état futur fait l'objet d'une sollicitation par un nouvel ouvrage hydraulique. Ce bassin de rétention semble traiter les eaux de process de l'entreprise ERASTEEL dont le site se situe à proximité. Il convient, en même temps que la réalisation des déconnexions, d'obtenir des renseignements concernant ce nouveau dispositif afin d'en mesurer l'incidence fonctionnelle au droit de l'ouvrage de traversée de la RD998.

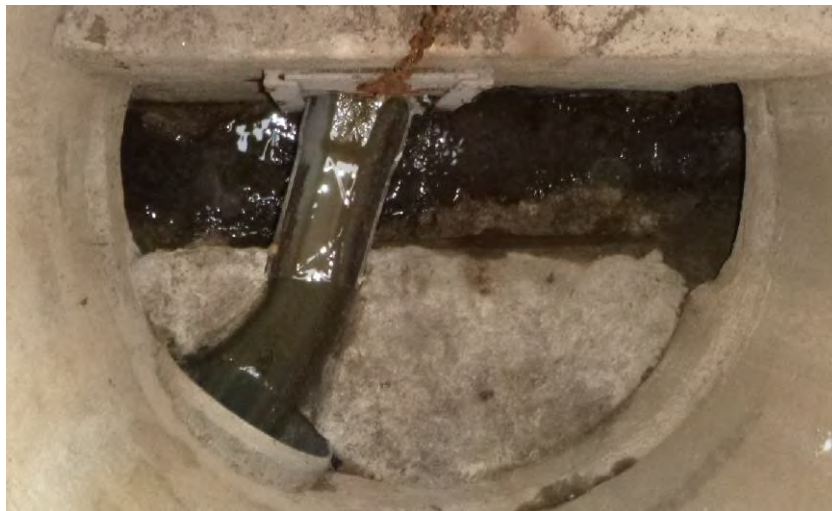
Dans ce secteur, d'importantes traces d'eaux usées ont été observées à l'exutoire mais aussi dans certains regards d'eau pluviale. Ces traces sont susceptibles de provenir de plusieurs endroits comme le lotissement des Remorets (anomalie n°1) présentée ci-dessus mais aussi de divers mauvais raccordements de particuliers branchés en borgne sur le réseau. Le secteur recense également un déversoir d'orage contrôlé par une vanne mais dans la mesure où ce dernier n'intercepte qu'un bassin de collecte de 6 habitations, il est peu probable qu'il soit à l'origine de la dégradation constatée notamment par temps sec.

Déversoir d'orage rue des écoles

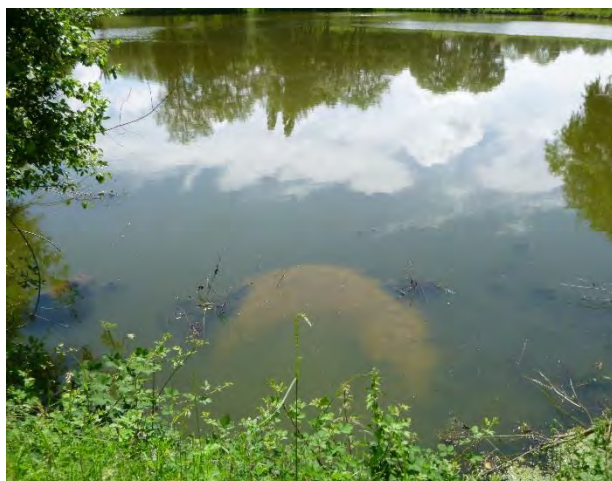
Point de rejet dans le plan d'eau : sédimentation

Ce secteur présente une mauvaise qualité d'eau à l'exutoire du réseau d'eaux pluviales. En amont de ce rejet, aucun déversoir d'orage n'a été recensé et aucune zone préférentielle de mauvais branchements n'a été repérée. Des écoulements suspects par temps secs sont toutefois repérés au niveau du points de rejet. On remarque également une importante zone de sédimentation attestant des apports solides en sédiments fins au droit de cette zone de rejet.

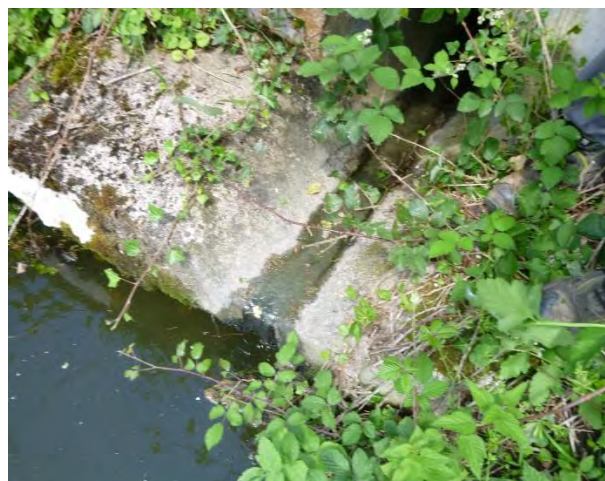
Exutoire : rejets par temps sec

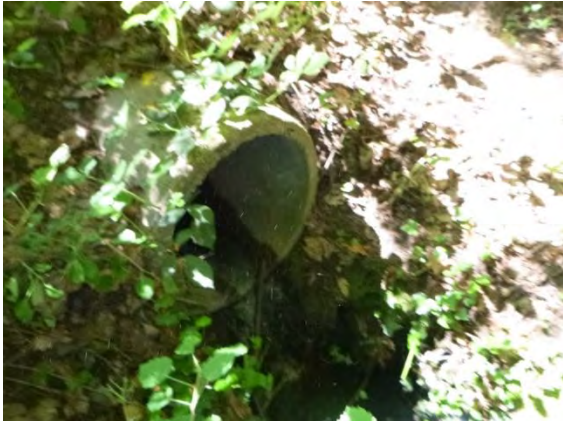
Exutoire : rejet par temps sec

Sur ce secteur, le réseau d'eaux pluviales collecte les eaux de la voirie, du Lycée mais aussi les eaux usées en provenance d'un déversoir d'orage. Lors du repérage dans ce secteur, des rejets d'eaux usées par temps sec ont été repérés. De plus, l'exutoire présente une érosion au droit du point de rejet (création d'une fosse à la suite d'à-coups hydrauliques par temps de pluie).

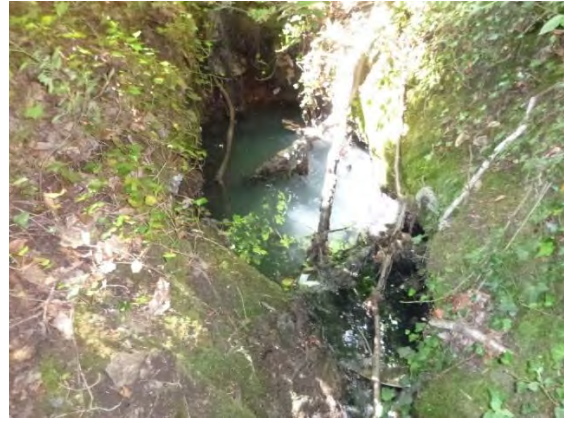
Fosse d'érosion et zone de stock des eaux usées en aval de l'exutoire

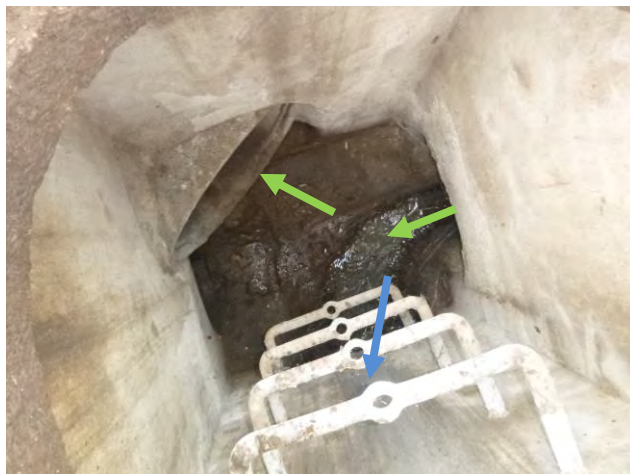
Aperçu du fonctionnement du déversoir d'orage en état actuel (vert=unitaire ; bleu=pluvial)

Une instrumentation du déversoir d'orage (durée 8 semaines) et une analyse de son fonctionnement est préconisé de sorte à quantifier les volumes déversés et l'impact éventuel sur le milieu récepteur. Cette étude permettra d'étudier les moyens de limiter les rejets du déversoir d'orage : il est quoiqu'il en soit recommandé à court terme de créer une cunette et une lame réglable permettant le déversement latéral pour une hauteur ajustée en fonction des retours d'expérience. Il est également recommandé de reprendre le point de rejet de sorte à stabiliser le profil en long du talweg via des techniques végétales/mixtes (redents seuls ou redents+gabions) ou minérales (création d'une fosse de dissipation en enrochement).

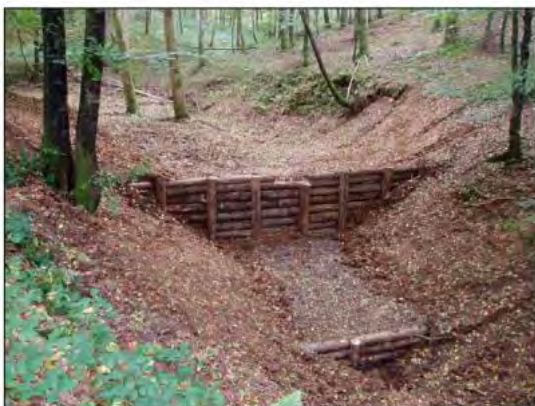
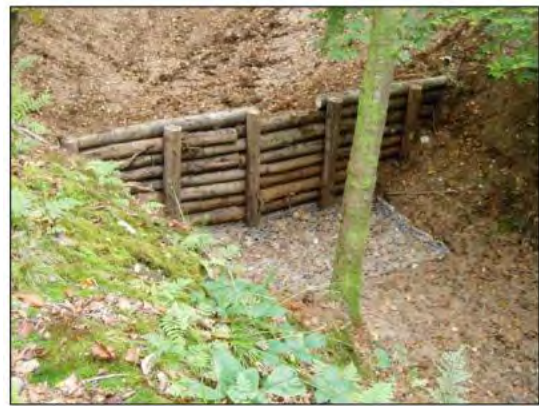
Aménagements en génie végétal envisageable afin de stabiliser le profil en long

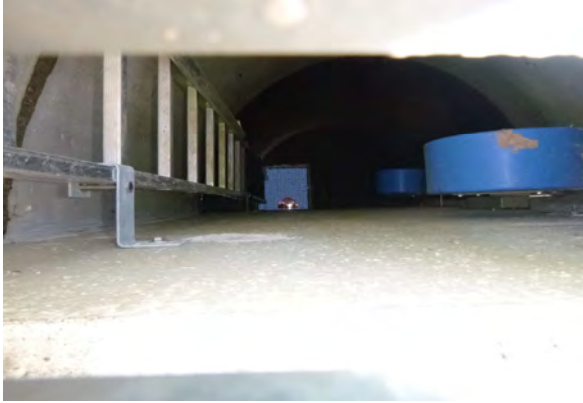
Vanne à flotteur

Type : déversoir béton
 Caractéristiques : bloque préfabriqué
 Capacité du déversoir (l/s) : 3,30*0,55
 Pluie de dimensionnement : Inconnue
 déversoir :
 Protection affouillement : placé à environ 1 m du fond du bassin
 Etat général : bon état
 Evacuation : vers fossé

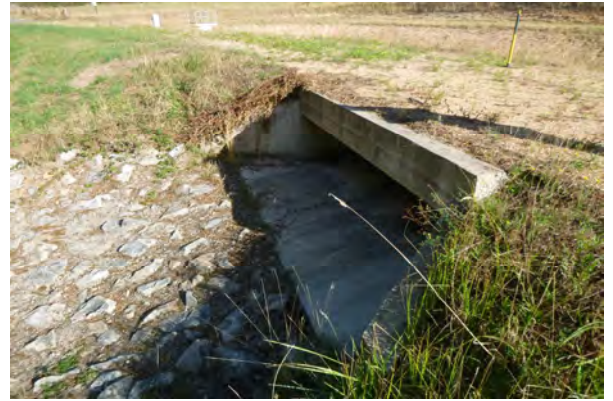
Déversoir

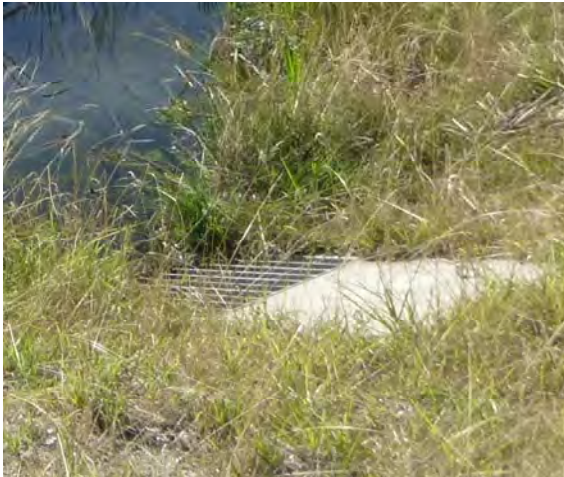
Arrivée(s)

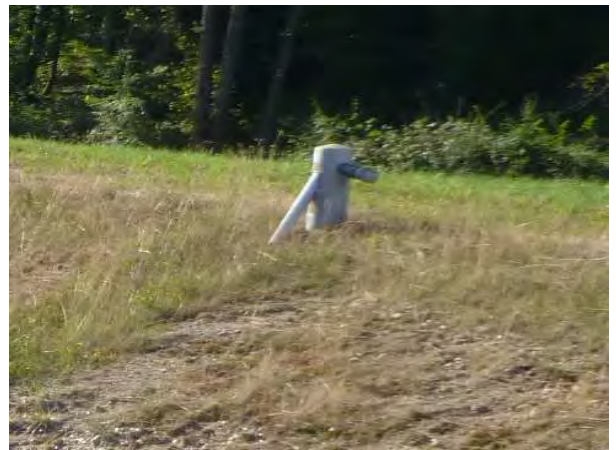
Ouvrage de vidange ?

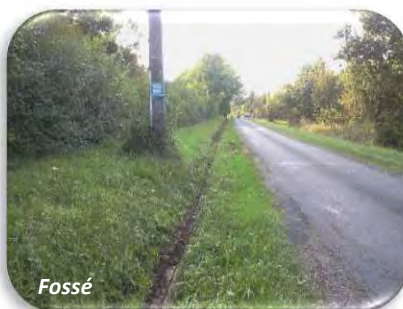
Fossé

Le rejet des eaux pluviales post régulation s'effectuera en priorité dans le milieu naturel, le cas échéant dans le réseau d'eaux pluviales collectif. En tant que maître d'ouvrage de ses réseaux, la collectivité compétente se réserve le droit de refuser un rejet d'eaux pluviales dans ses infrastructures si elle estime que l'aménageur dispose de solutions alternatives de gestion, notamment par le biais de l'infiltration. L'aménageur pourra ainsi argumenter sa demande de rejet avec une étude de sols.

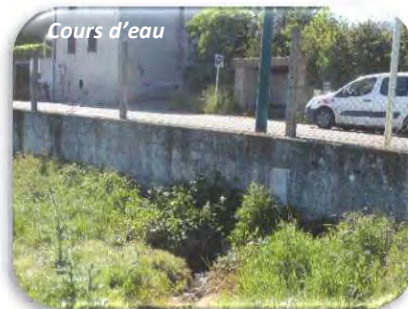
Cours d'eau

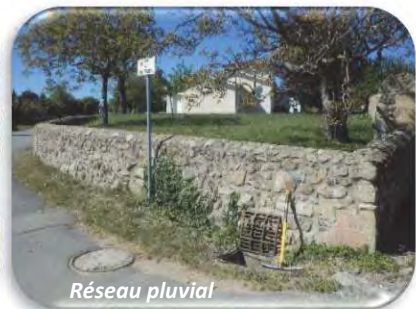
Réseau pluvial

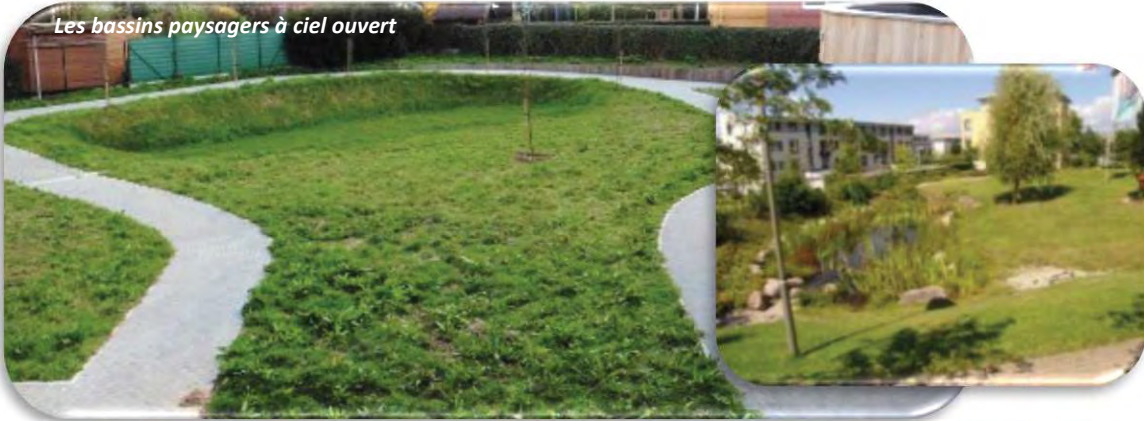
Les bassins paysagers à ciel ouvert

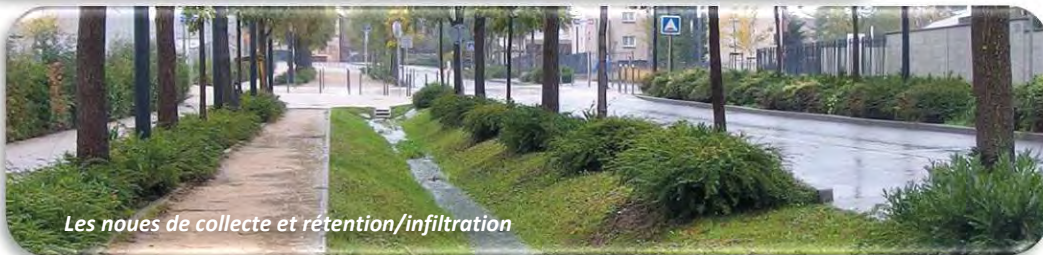
Les noues de collecte et rétention/infiltration

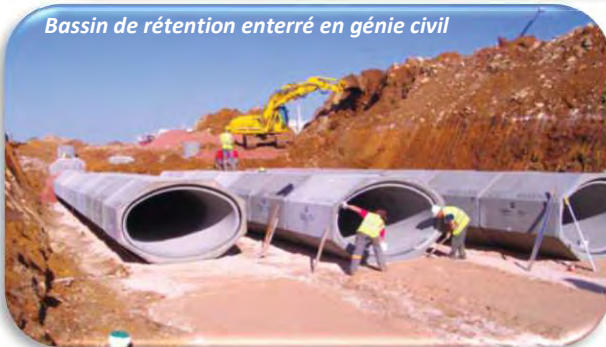
*Bassin de rétention enterré type SAUL
(modules alvéolaires)*

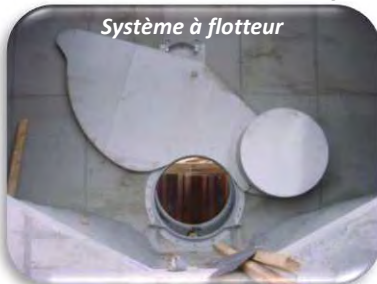
Système à flotteur

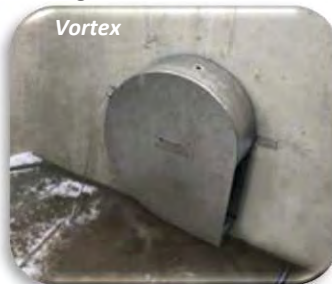
Vortex

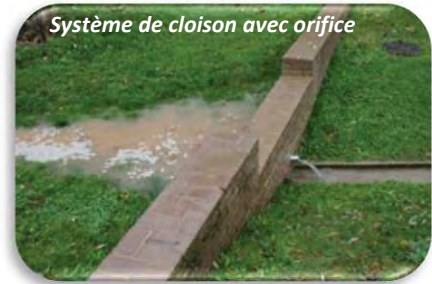
Système de cloison avec orifice

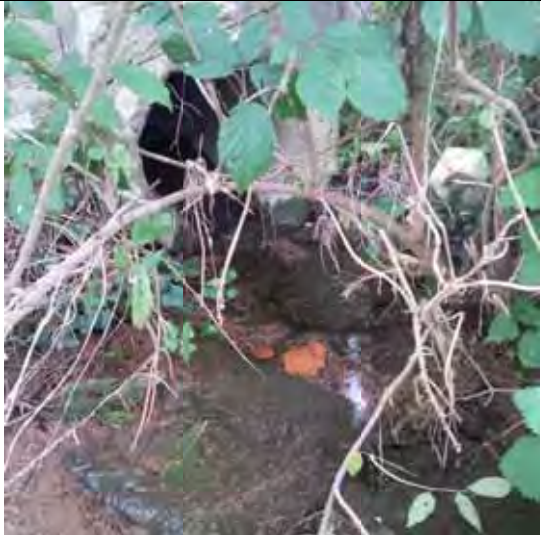
Nom de l'exutoire	Lieu de rejet	Coordonnées en Lambert 93	Présence d'eaux usées	Photographie
EP1	Fossé terrain privé (parcelle 72)	X = 679 483 Y = 6 589 593	Non

Sur les exutoires EP1 et EP3, susceptibles de recevoir uniquement des eaux pluviales, aucune trace d'eaux usées n'a été observé. La réalisation de tests NH4 permettra de confirmer l'absence d'eaux usées.

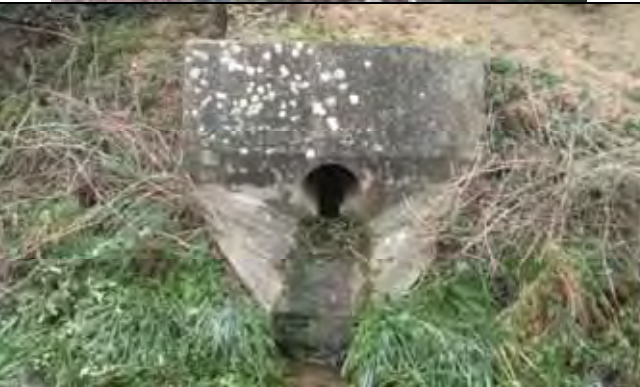
EP2	Fossé RD157	X = 679 622 Y = 6 589 877	Oui

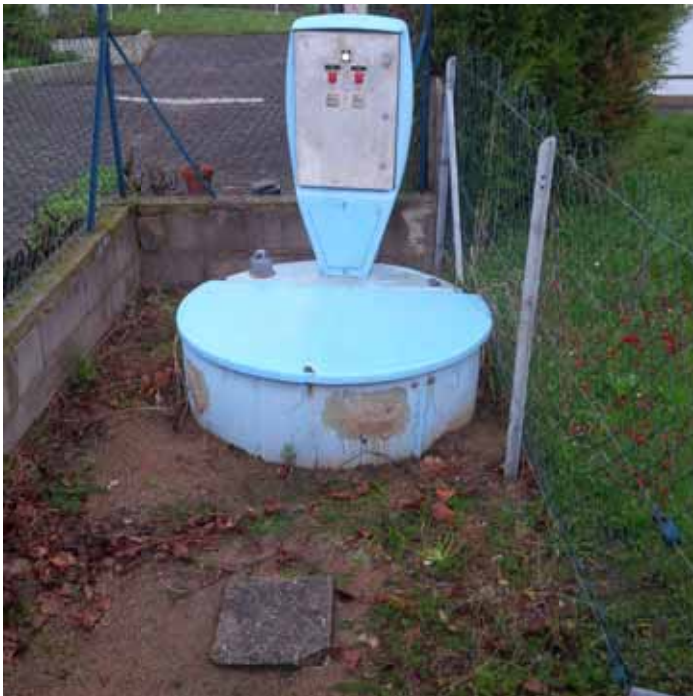
- Nombre de pompes :2
- Marque des pompes..... ?
- Panier dégrilleuroui
- Profondeur de la cuve :2,64 m
- Diamètre de la cuve :1,20 à 1,40 m
- Débit unitaire des pompes : 9,8 m³/h
- Hauteur de marnage :0,43 m
- Volume de marnage :0,83 m³
- Longueur de refoulement..... 90 ml environ (tracé non connu précisément)

Vue extérieure

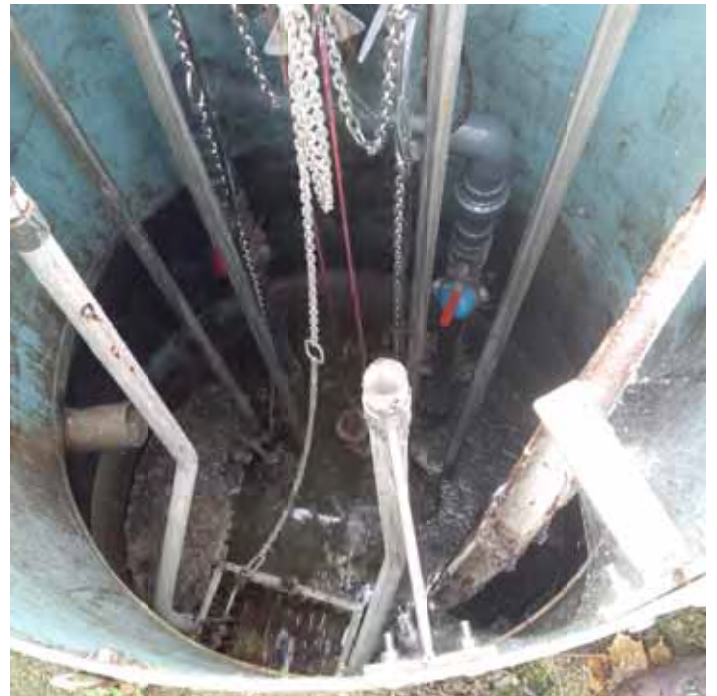
Vue intérieure

Le poste est équipé d'un cuvelage en fibre de verre.

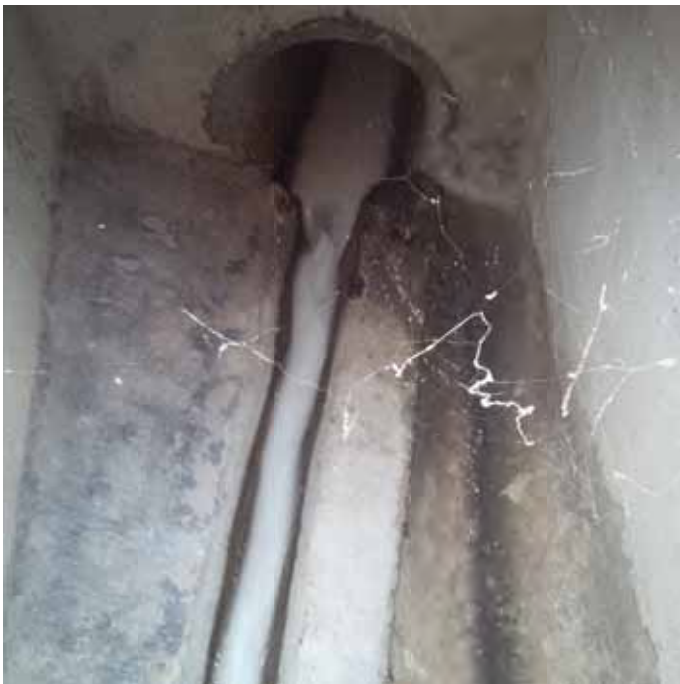
Lors de fortes pluies, le trop-plein surverse latéralement en direction du fossé le long du chemin de Chantemilan par une canalisation béton Ø500 mm.

Une vanne manuelle permet de by-passer la totalité des effluents vers le fossé.

Partie amont de l'ouvrage

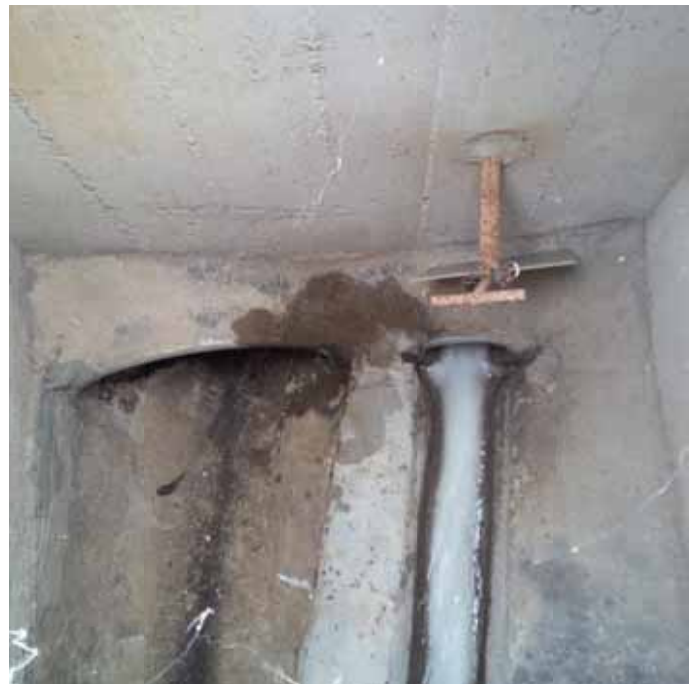
Partie aval de l'ouvrage

A noter la coloration blanche des effluents lors de la prise des clichés.

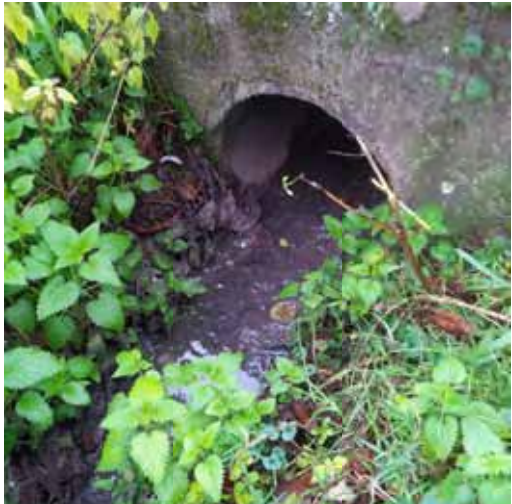
Type	Exutoire	Coordonnées en Lambert 93	Photographie
Rejet de la surverse du déversoir d'orage	Fossé route communale	X = 679 999 Y = 6 590 036

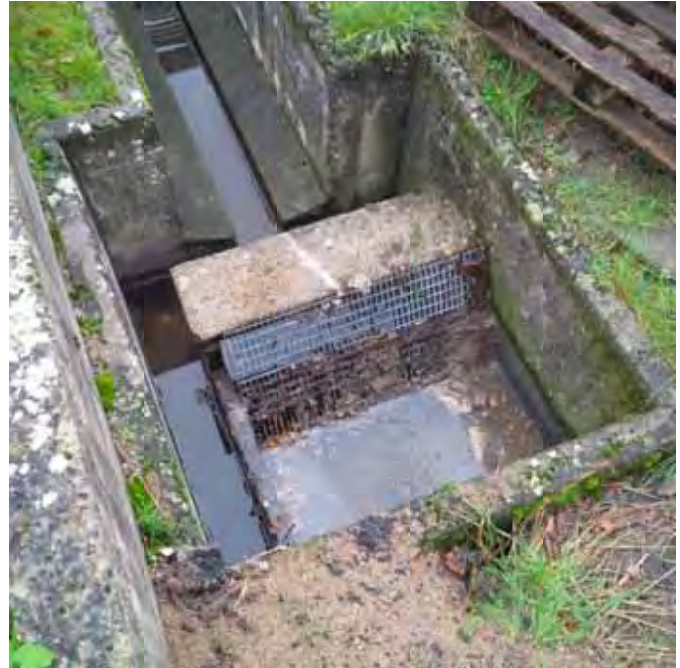
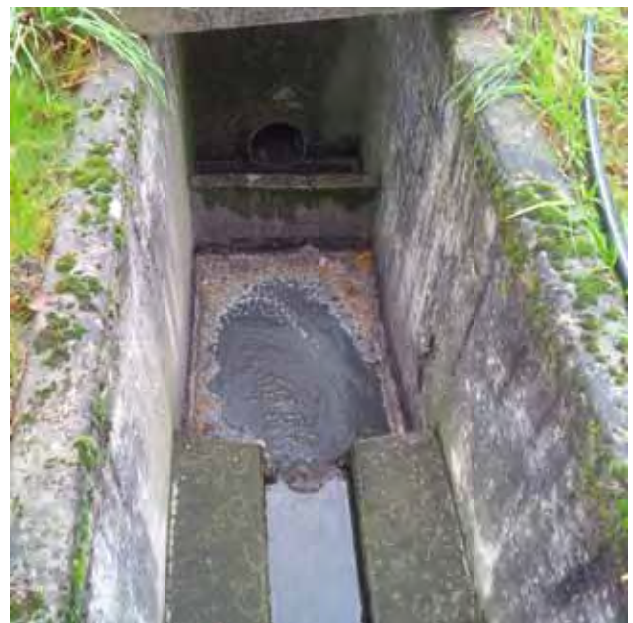
Une surprofondeur à l'aval de l'ouvrage permet une décantation des sables.

Une cloison en béton permet de retenir les graisses et de tranquiliser le débit.

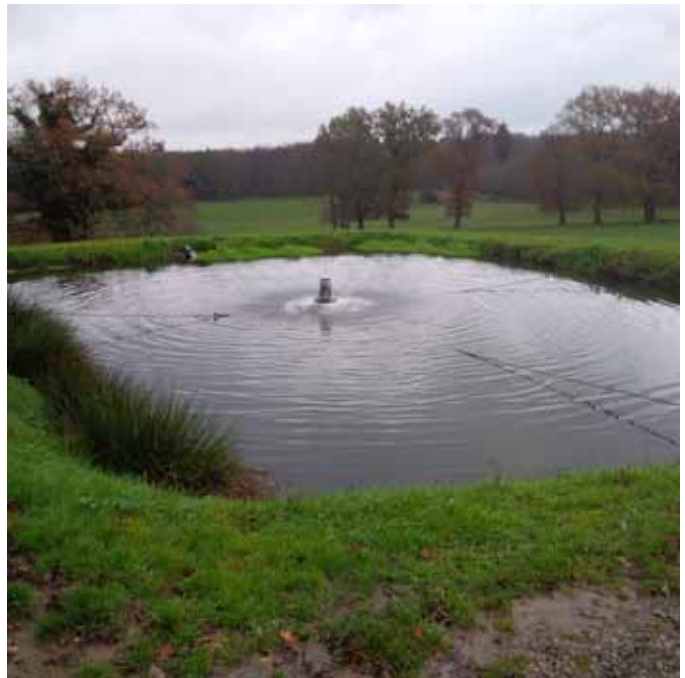
❑ Lagune aérée

- Surface : 292 m²
- Volume : 570 m³
- Profondeur moyenne : 1,95 m
- Aérateur de surface :
 - . Temps moyen de fonctionnement : 6,23 h/j
 - . Consommation moyenne : 26 kWh/j
 - . Nombre de kW.h/kg de DBO5 éliminé : 19
 - . Nombre de kW.h/m³ d'eau traitée : 2,1

Valeurs observées sur la station de Bizeneuille	Valeurs préconisées (source Agence de l'Eau Rhin-Meuse)
Lagune d'aération		
Dimensionnement	2,2 m ² /usager	1,5 à 3 m ² /usager
Profondeur	1,95 m	2 à 3,5 m (avec aérateur de surface)
Temps de séjour	26	20
Temps de fonctionnement moyen de l'aérateur	6,22 h/j	8 h/j
Lagune de décantation		
Surface unitaire	0,84	0,5 à 0,7 m ² /EH60
Volume nécessaire	0,84	0,8 à 1,2 m ³ /usager
Profondeur	1 m	1,2 à 1,5 m
Temps de séjour	5	3 à 5

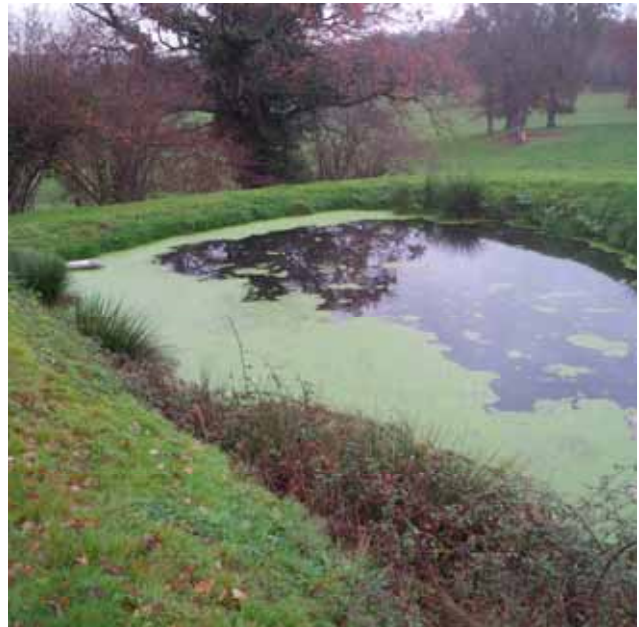
❑ Lagune de décantation

- Surface : 114 m²
 - Volume : 114 m³
 - Profondeur moyenne : 1,00 m
- Présence de lentilles en surface
Végétation dense sur berge amont

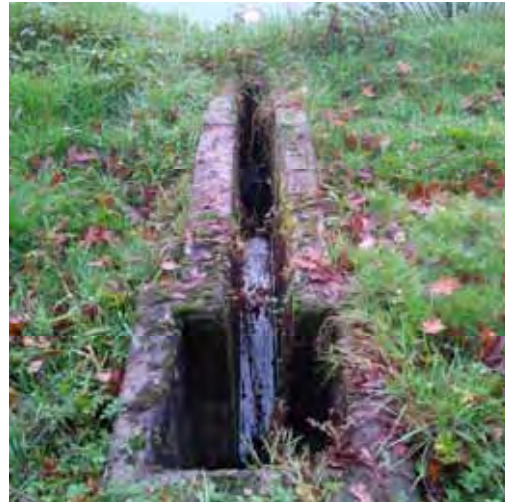
❑ **Canal de mesure en sortie**

Canal rectangulaire muni d'une lame déversante

Une chute de 30 cm en aval de ce canal permet d'effectuer les prélèvements.

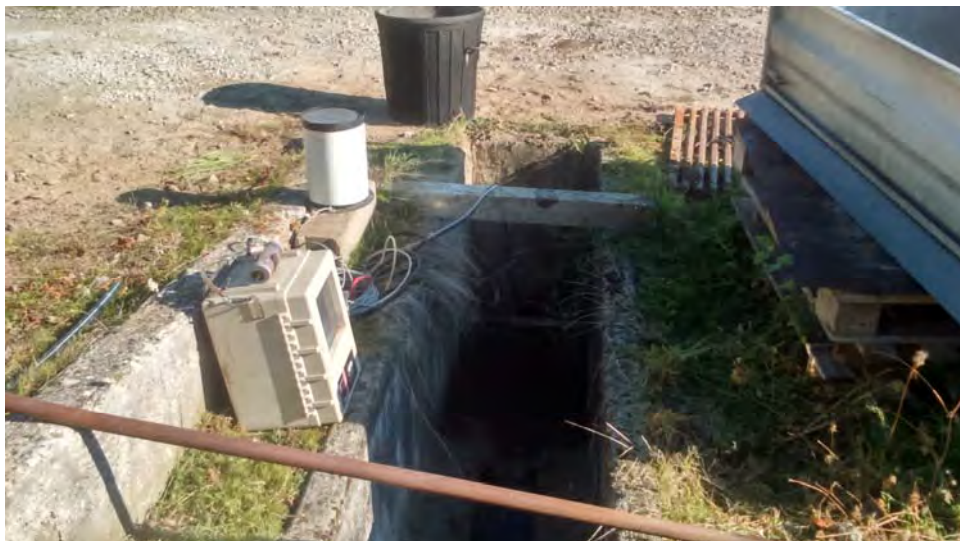
- **Un manchon déversoir**, installé en sortie des prétraitements sur canalisation \varnothing 200 mm ;
- **Un boîtier électronique** d'acquisition des données qui stocke les hauteurs mesurées et les dates correspondantes : les relevés ont été effectués toutes les minutes.

Localisation	Station – Aval des prétraitements
Dispositif de mesure	Débitmètre enregistreur type bulle à bulle ISCO 4230 Manchon 20 cm, orifice rond
Durée de la mesure	3 semaines Du 30 septembre au 21 octobre 2015
Photographie

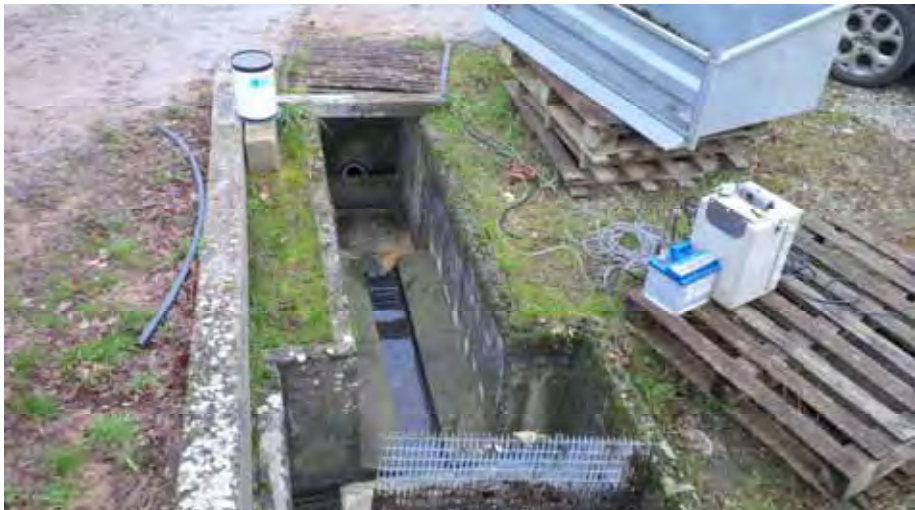
- **Un manchon déversoir**, installé en sortie des prétraitements sur canalisation \varnothing 200 mm ;
- **Un boîtier électronique** d'acquisition des données qui stocke les hauteurs mesurées et les dates correspondantes : les relevés ont été effectués toutes les minutes.

Localisation	Station – Aval des prétraitements
Dispositif de mesure	Débitmètre enregistreur type bulle à bulle ISCO 4230 Manchon 20 cm, orifice rond
Durée de la mesure	3,5 semaines Du 06 au 30 janvier 2015
Photographie

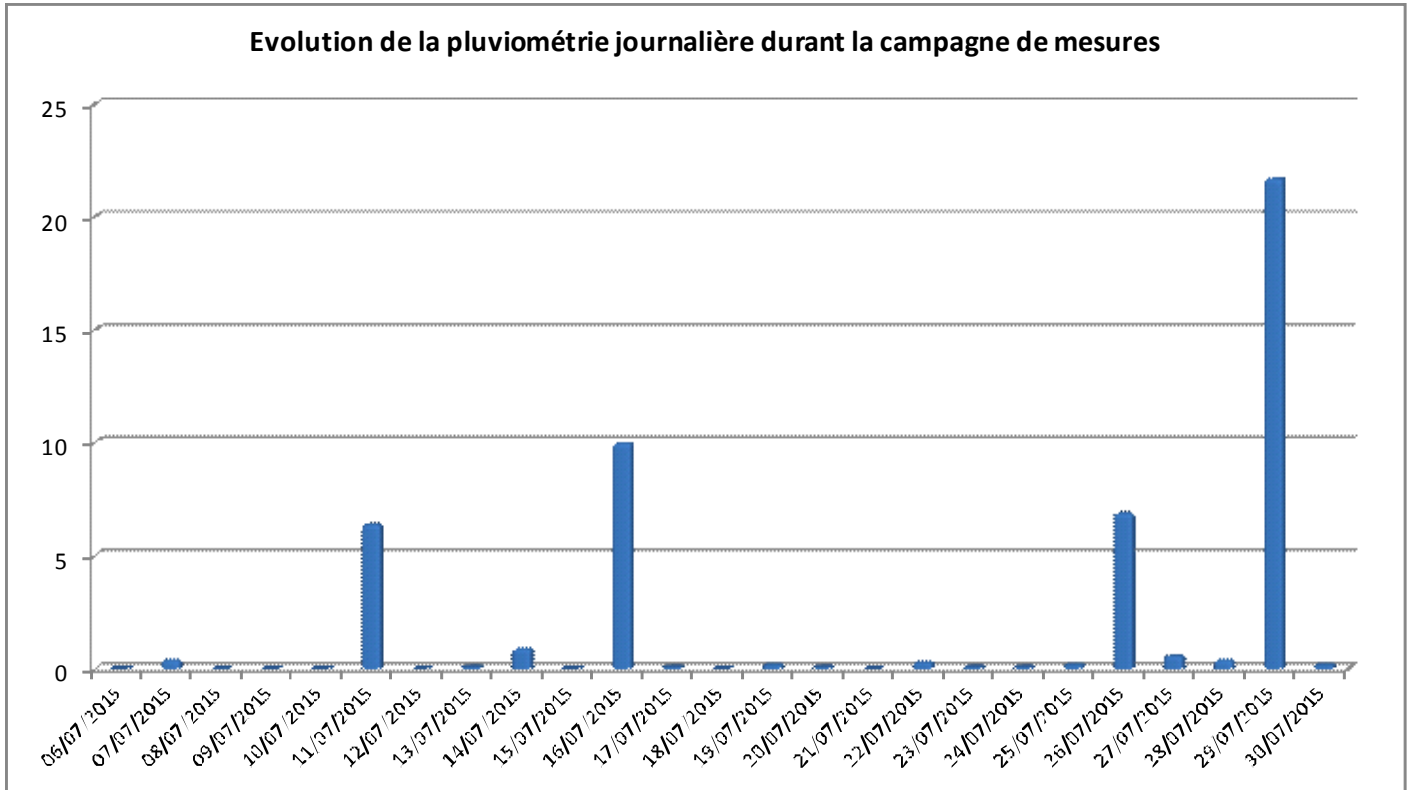
Le graphique suivant permet de comparer les pluviométries journalières enregistrées au cours de la campagne de mesures.

On constate que la campagne de mesures s'est déroulée durant une période relativement peu pluvieuse. Nos appareils ont été laissés une semaine et demi supplémentaire afin d'avoir une pluie significative. Celle-ci a eu lieu le 29 janvier.

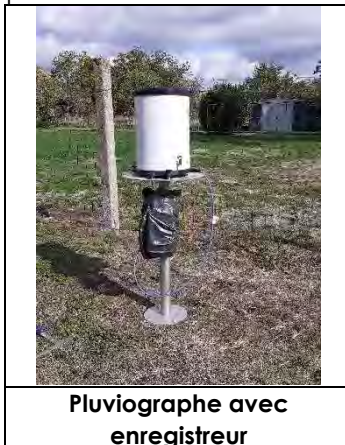
☒ = paramètre accrédité EC= en cours d'analyse NM= non mesuré NI= Non Interprétable

Un **pluviographe à auget** de 0,20 mm a été installé dans l'enceinte de la mairie à proximité de l'aire de jeux afin de suivre localement les précipitations. Connecté à une centrale d'acquisition, il permet de relever l'intensité des précipitations, leurs durées ainsi que les hauteurs d'eau totales précipitées.

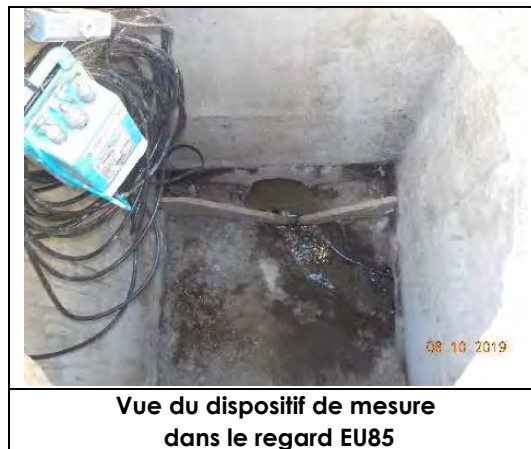
Point de mesures 3 : Canalisation à proximité de la salle des fêtes – Secteur La Chaux/Clos de Bellevue/Les Oyards°:

- ◇ Débit transité par l'intermédiaire d'une sonde piézométrique sur déversoir en V avec enregistreur.

Ce point de mesure est un sous comptage du point n°1.

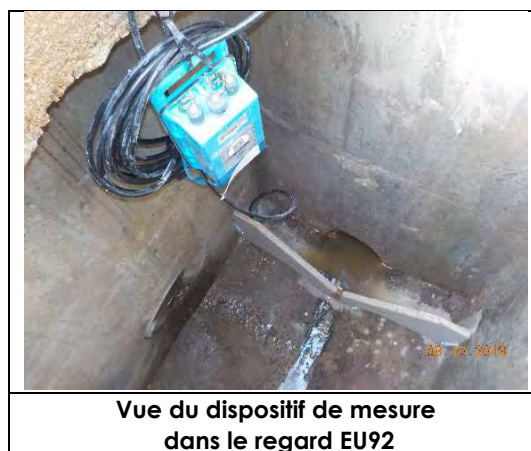
Point de mesures 4 : Canalisation à proximité du village de La Chaux – Secteur La Chaux/Clos de Bellevue °:

- ◇ Débit transité par l'intermédiaire d'une sonde piézométrique sur déversoir en V avec enregistreur.

Ce point de mesure est un sous comptage du point n°3.

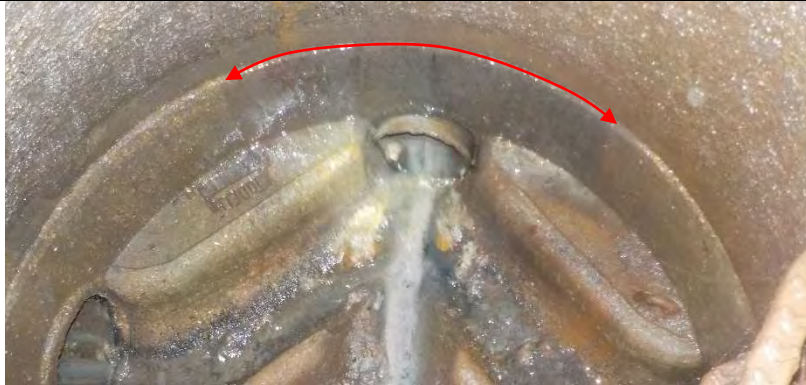
◇ **Infiltration sur regard EU27 – Carrefour RD33/RD157**

- Q_{ECP} estimé = $\pm 0,05$ L/s, soit $4,3$ m³/j,
- 10 % des ECP totales

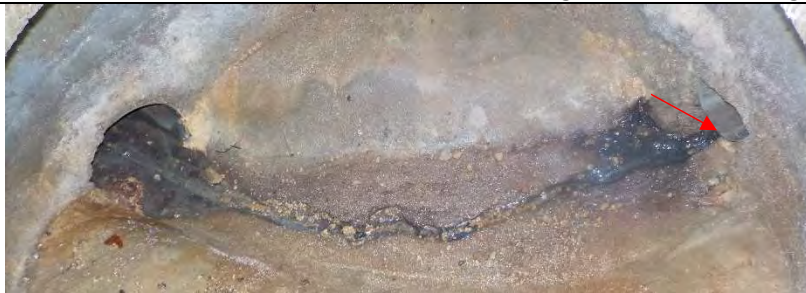
◇ **Infiltration sur branchement dans regard EU36 – le long de la RD33**

- Q_{ECP} estimé = $\pm 0,01$ L/s, soit $0,8$ m³/j,
- 2 % des ECP totales

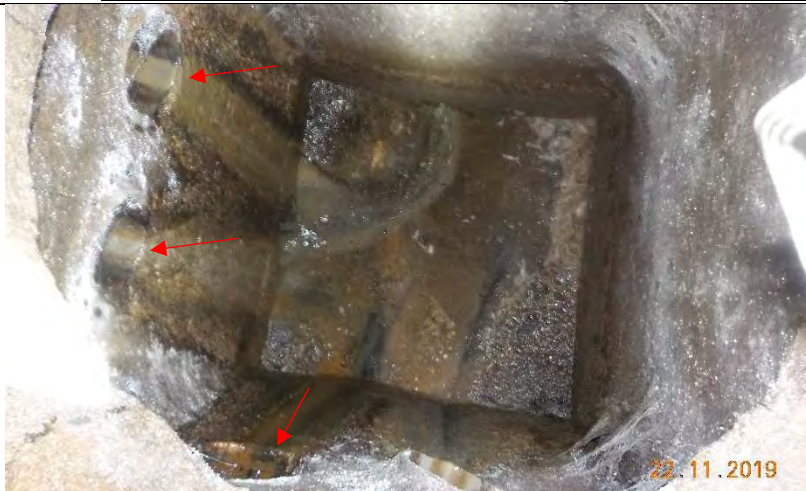
◇ **Infiltration sur branchement dans regard EU16 à proximité**

- Q_{ECP} estimé = $\pm 0,01$ L/s, soit $0,8$ m³/j,
- 2 % des ECP totales

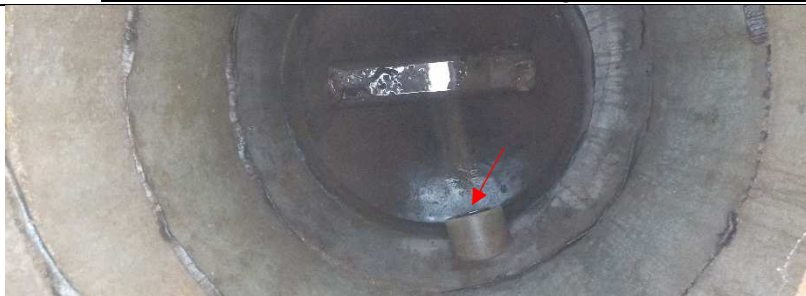
◇ **Infiltration sur branchement dans regard EU135 – Clos de Bellevue**

- Q_{ECP} estimé < $0,01$ L/s, soit < $0,5$ m³/j,
- < 1 % des ECP totales

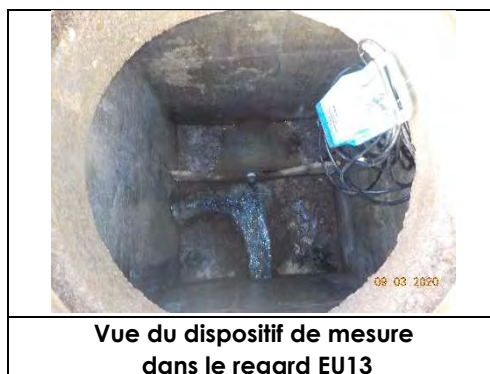
Point de mesures 2 : Canalisation place de la Mairie – Secteur Château Blanc/Pré du Bourg/Bourg°:

- ◇ Débit transité par l'intermédiaire d'une sonde piézométrique sur déversoir en V avec enregistreur.

Ce point de mesure est un sous comptage du point n°1.

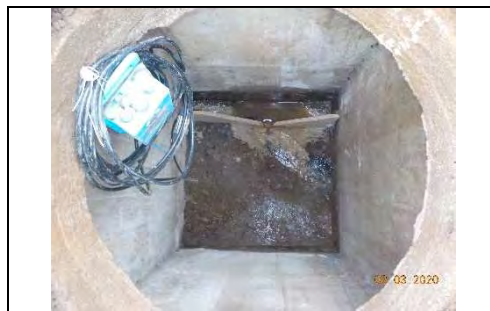
- ◇ Débit transité par l'intermédiaire d'une sonde piézométrique sur déversoir en V avec enregistreur.

**Vue du dispositif de mesure
dans le regard EU85**

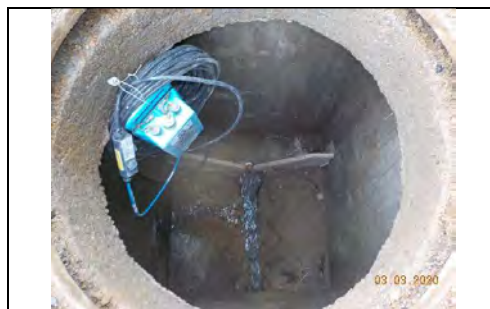
- ◇ Débit transité par l'intermédiaire d'une sonde piézométrique sur déversoir en V avec enregistreur.

**Vue du dispositif de mesure
dans le regard EU92**

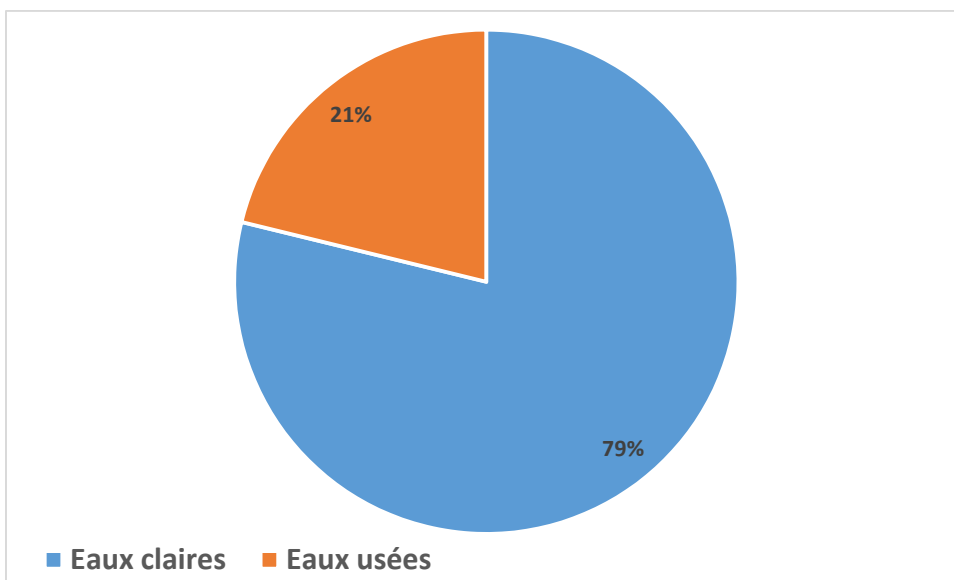
Graphique 16 – Proportion d'eaux claires parasites au point de mesures n°3
